大阪城 豊臣石垣館

Osaka Castle Toyotomi Stone Wall Museum

豊臣石垣の特徴と見どころ

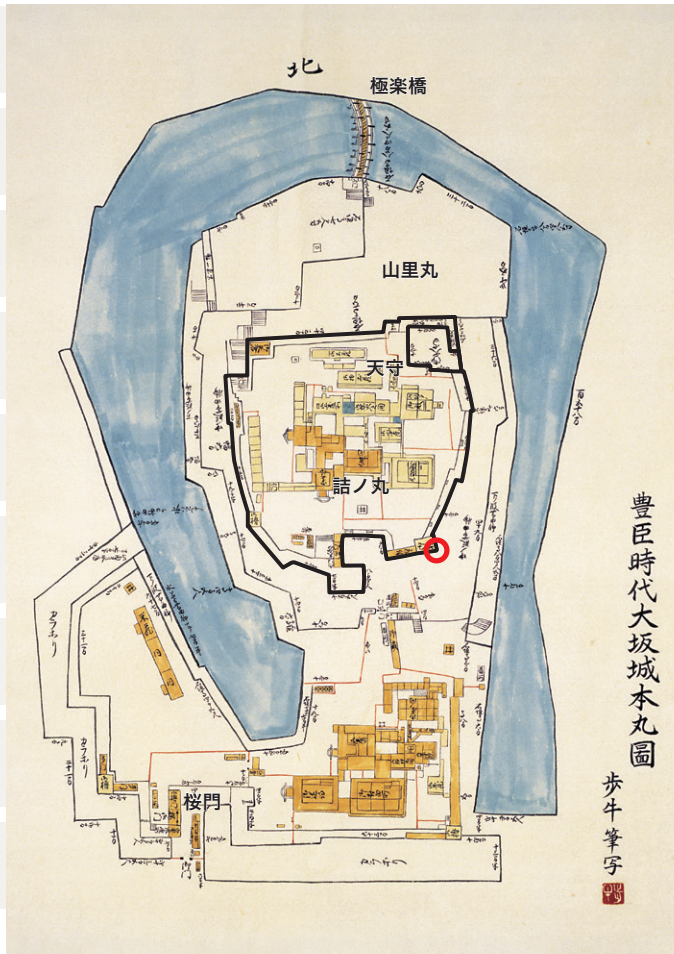
豊臣時代大坂城本丸図
歩牛筆写

豊臣時代大坂城本丸図 ○が「豊臣石垣館」にて公開の石垣

「大阪城 豊臣石垣館」では「詰ノ丸」を防護した石垣を公開しています。

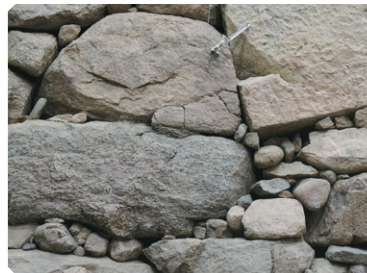
のづらづ 野面積み

自然石をほとんど加工せずに積み、素朴で荒々しい「野面積み」の技法で築かれています。

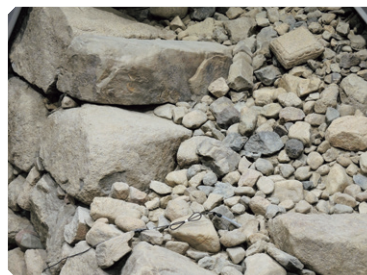
こんせき 戦火の痕跡

大坂夏の陣の猛火を受けた痕跡が石垣の表面に見られます。

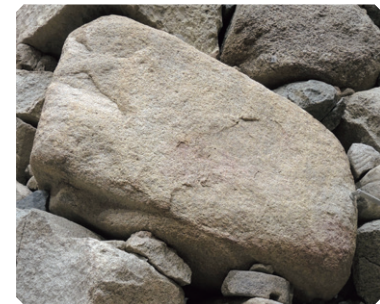
うらご いし 裏込め石

石垣の裏側には小さな石が詰めこまれています。水はけを良くするための工夫です。

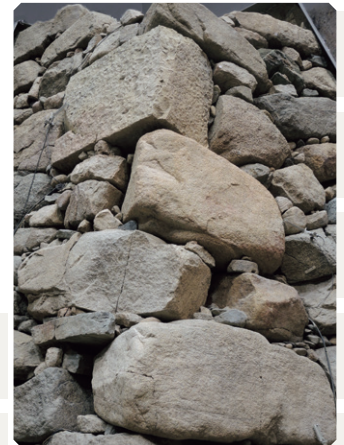
さんぎつ 算木積み

石垣の角部分を強固に築くため、直方体の石を交互に積み上げる「算木積み」の技法。その原初的な姿を見ることができます。

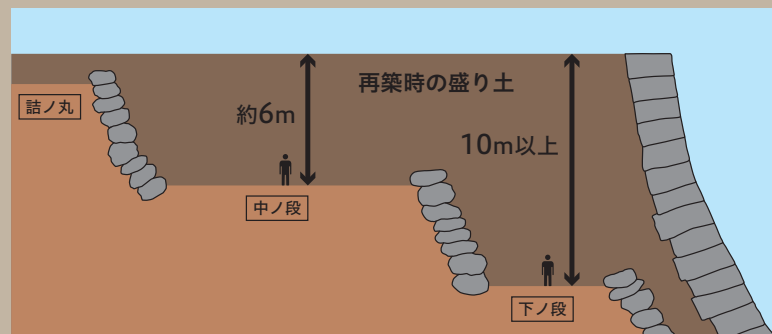
徳川幕府による盛り土

豊臣大坂城の本丸は「詰ノ丸」・「中ノ段」・「下ノ段」の三段構造になっていました。徳川幕府は再築時、中ノ段レベルでは約6mの盛り土をほどこし、豊臣石垣を埋め殺しにしました。
